Observatorio de la Accesibilidad  
Universal en los Municipios de España 2011

## Primera edición, Madrid 2011

Dirección de Accesibilidad Universal de la Fundación ONCE para la Cooperación e Inclusión Social de Personas con Discapacidad

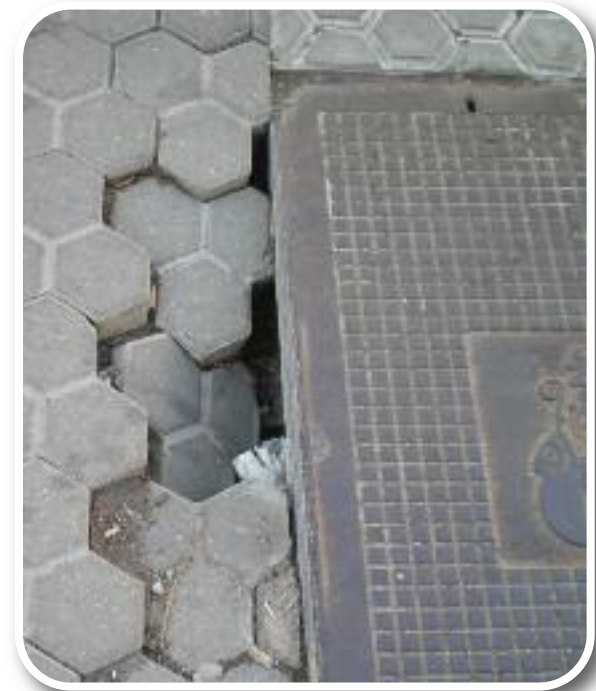
## Pavimento inadecuado

■ Elementos como tierra, adoquinado y cantos rodados pueden suponer un obstáculo en el recorrido para personas en silla de ruedas. La superficie del pavimento debe ser dura y estable. Son los municipios con menor población los que tienen con mayor frecuencia esta deficiencia (4,1%).

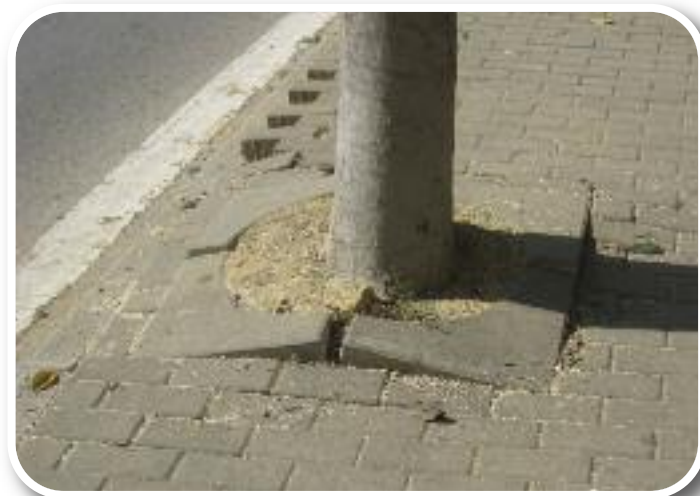
■ Del total de alcorques evaluados, un 69,7% de éstos mal cubiertos o sin cubrir. Los alcorques sin proteger o mal protegidos se convierten en elementos de riesgo para la seguridad de los viandantes. Alcorques bien cubiertos, pero sin mantenimiento, se convierten, también, en elementos de riesgo. Los huecos y rejillas no provocarán tropiezos ni que se enganchen bastones o ruedas.

■ El diseño de los alcorques es muy importante por su frecuencia, cada pocos metros, en vías arboladas.

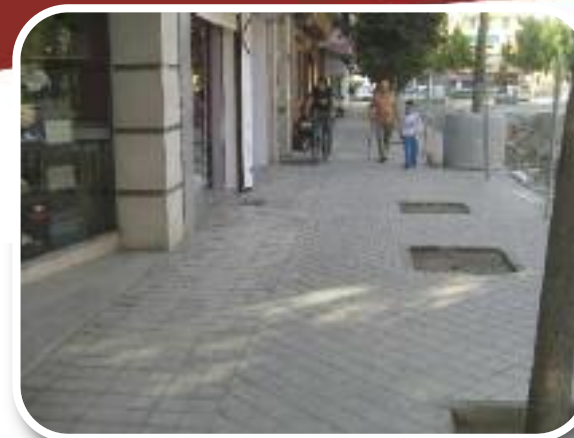
## Alcorques mal cubiertos o sin cubrir

■ Las ciudades más grandes presentan un porcentaje de alcorques sin cubrir superior a la media (80,1%).

La existencia de alcorques mal cubiertos o sin cubrir, provoca, además, el estrechamiento de la superficie útil de deambulaci3n de la acera y pueden provocar que el espacio de paso no sea suficiente para permitir la circulaci3n.

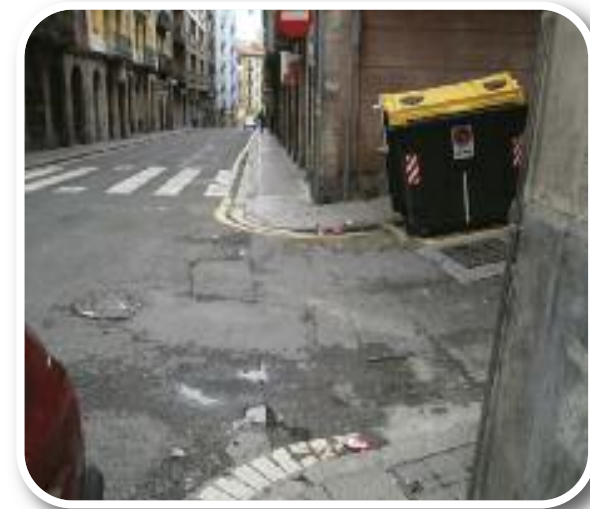
■ El 17,4% de los pasos de peatones no están señalizados. Esa falta de señalización es superior en el casco antiguo que en otras zonas urbanas. Los pasos naturales sin cebrar o con otras carencias provocan situaciones de riesgo de atropello, además de constituirse en un obstáculo – cuando carece de vado o rebaje correcto- o desorientar – cuando se diseña sin baldosas para encaminar y avisar-.

Sin embargo, existen en los municipios analizados multitud de pasos naturales, es decir, lugares naturales de cruce de la calzada -por donde el sentido práctico así lo sugiere-, que no están habilitados ni tienen cerca pasos de peatones. Sería recomendable convertir estos pasos naturales en pasos de peatones accesibles.

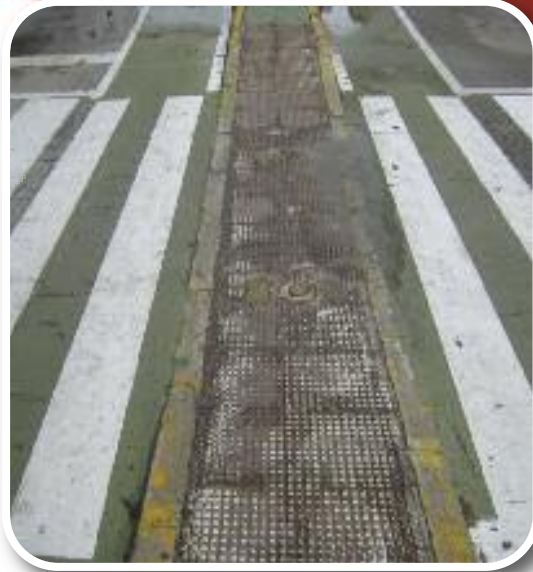
■ Los incumplimientos más frecuentemente detectados en los pasos de peatones existentes son el incorrecto pavimento señalizador y excesivo desnivel entre la cota de la acera y la calzada.

inexistencia o incorrecto pavimento señalizador	35,7%
Desnivel excesivo entre cota de la acera y cota del paso de peatones	12,0%
Carencia de rebaje en paso	9,7%
Sin bandas de señalización en calzada rodada antideslizantes y sin contraste (cebreado)	5,7%
Sin pavimento antideslizante, no estable, con resaltes	5,3%
Ancho de paso libre en cualquiera de los dos vados	5,00%
Pendiente longitudinal inadecuada	4,7%
Pavimento del paso rugoso en exceso, adoquinado, etc.	4,4%
Inadecuado sistema de evacuación de aguas (sumidero)	4,2%
Ancho del paso de peatones y/o isleta	3,6%
Oblicuos: Sin franjas laterales de señalización tacto-visual	3,5%
Ancho de la acera a la altura del vado inadecuada	2,7%
Pendiente transversal inadecuada (acera sin rebaje)	2,6%
Fondo mínimo de isleta inadecuado	0,7%

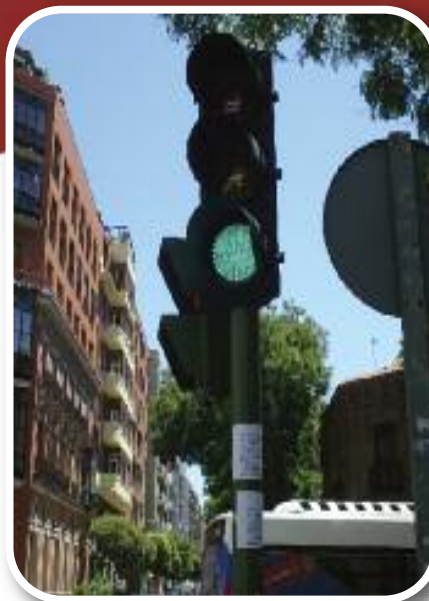
Semáforos sin avisador

■ Del total de semáforos de las rutas analizadas un 67,6% no posee avisadores sonoros. La ausencia de sistema de emisión de sonidos del semáforo imposibilita el cruce de la calzada a personas ciegas o con deficiencia visual en condiciones plenas de seguridad. Este dato reviste especial gravedad si se compara con el bajo coste de esos sistemas de aviso. Esta anomalía es mayor en zonas rehabilitadas.

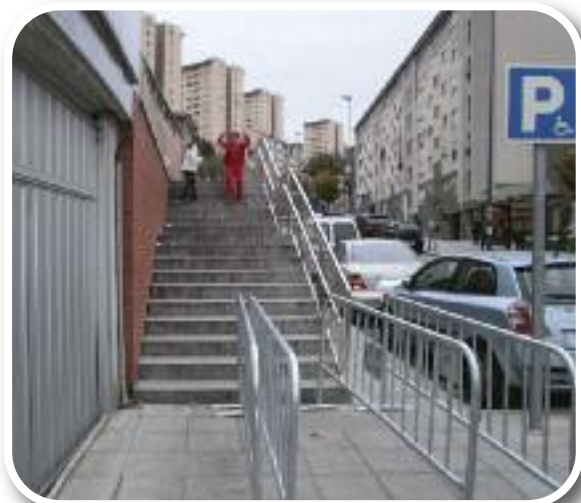
■ Los problemas más frecuentemente detectados en escaleras son la ausencia de señalización en los embarques/desembarques, la inexistencia de barandillas y pasamanos accesibles, la carencia de zócalo y un diseño incorrecto del escalonado.

Base:96 escaleras y escalones sueltos evaluados

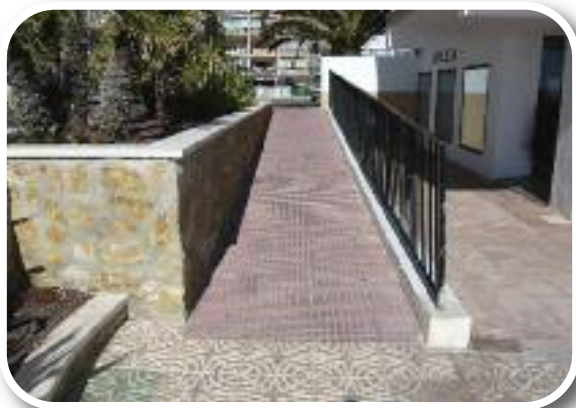
■ Las rampas y planos inclinados son de utilidad únicamente si permiten su uso de forma cómoda y segura. Sin embargo, la mayoría de las rampas causan problemas en su utilización. Los problemas de diseño más frecuentes son la carencia de señalización en los embarques/desembarques, la ausencia de zócalo y de barandilla/pasamanos accesibles.

Base:46 rampas evaluadas

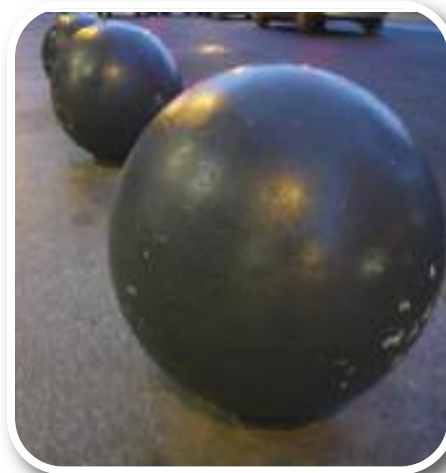
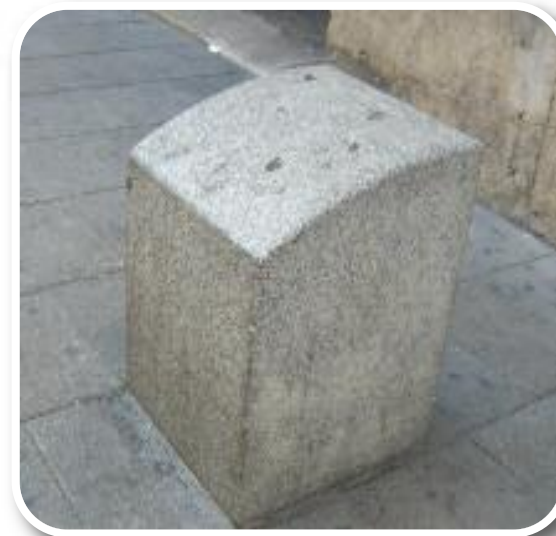
■ Aunque la mayoría de los bolardos estudiados cumple la normativa en materia de accesibilidad, hay un pequeño, aunque significativo porcentaje, cuya altura o diseño son incorrectos, que les convierte en un obstáculo para cualquiera. Su importancia estriba en que un modelo de bolardo tiende a repetirse con mucha frecuencia, por lo que a la hora de decidir su adquisición e instalación, conviene considerar la legislación vigente al respecto. La mayoría de los bolardos mal diseñados se encuentran en las zonas de casco antiguo.

Diseño incorrecto (con aristas, bordes, tipo bola, horquilla, etc.)

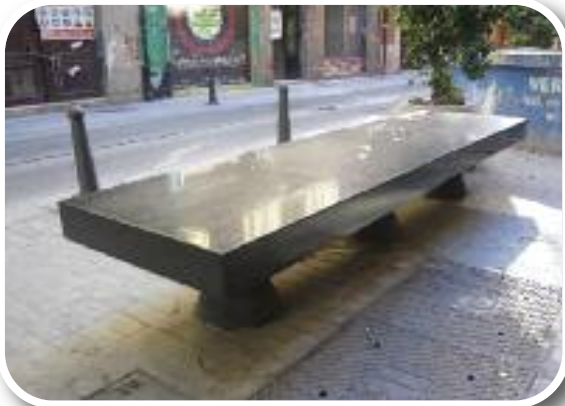
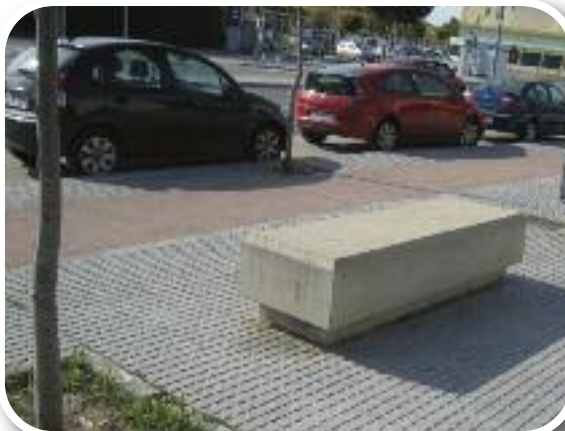
■ Más de la mitad de los bancos evaluados tiene fallos de diseño y no cumplen con su función. Algunos diseños pueden, incluso, hacer imposible su uso, convirtiéndolos, en el mejor de los casos, en elementos decorativos si no en obstáculos.

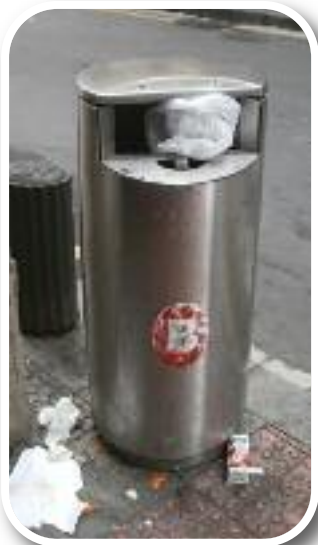
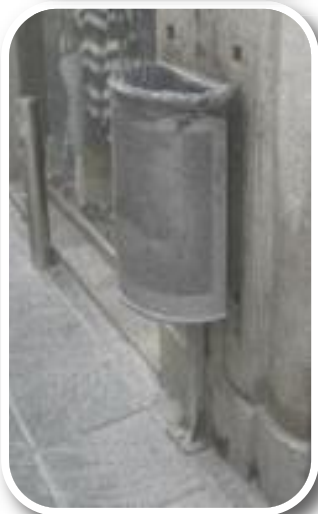
■ 1 de cada 4 papeleras instaladas tienen fallos de diseño y el 13,5% son peligrosas por ser difíciles de detectar. La mala ubicación, además de dificultar o impedir el uso, provoca estrechamientos bloqueando o dificultando el paso y convirtiéndose en obstáculos en el itinerario que obligan a buscar otros itinerarios alternativos, saliendo de la acera e invadiendo la calzada. Este problema es más frecuente en los cascos antiguos.

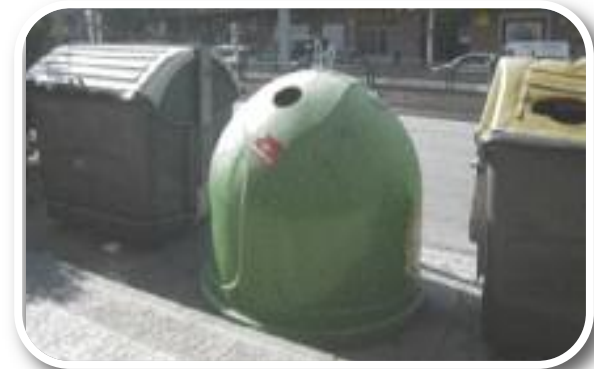
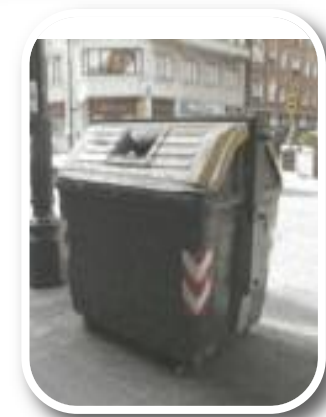
■ La mayoría de los contenedores situados en los municipios (74,7%) tienen fallos de diseño (altura de la apertura, accionamiento y manipulación...) y casi la mitad (42,9%) no pueden ser utilizados debido a su ubicación. Estos problemas se incrementan, paradójicamente, en las zonas nuevas.

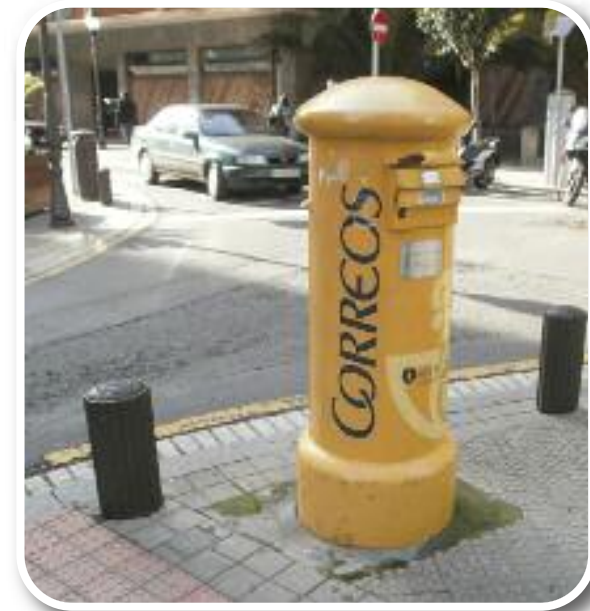
■ Casi la mitad de los buzones evaluados tienen problemas de diseño que impiden su uso. Esta situación es más frecuente en los cascos antiguos.

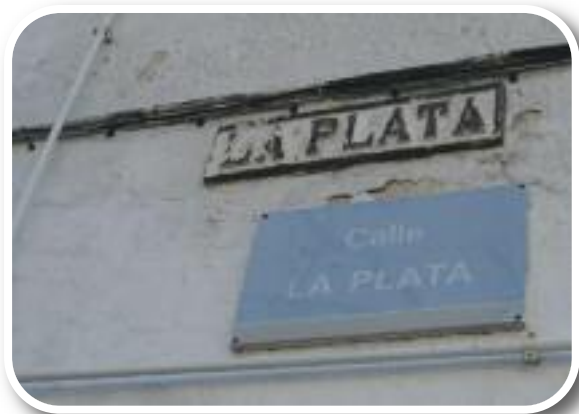
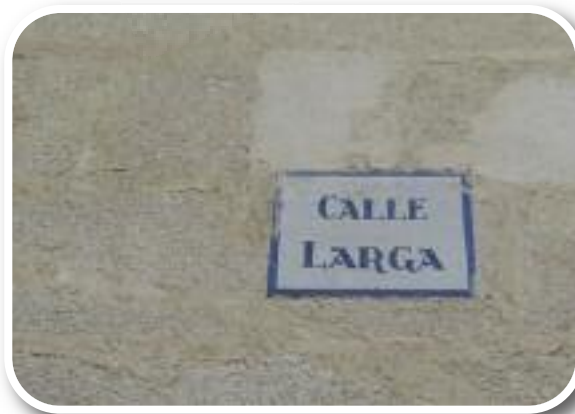
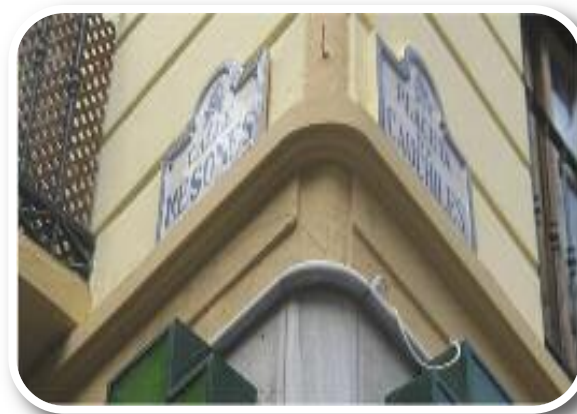
■ El (18,8%) de placas señalizadoras presenta bajo contraste figura-fondo, un 7,3% están mal ubicadas y el tamaño/tipología del texto no es adecuado para su correcta visualización en un 4,6%.

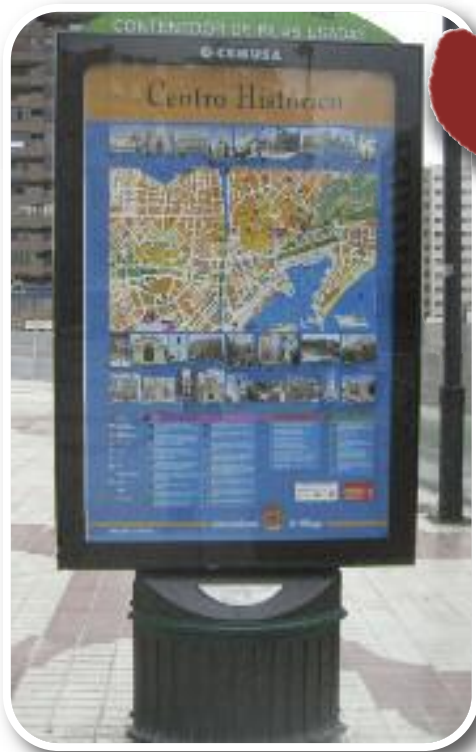
■ La mayoría de los mapas urbanos carecen de modalidades perceptivas alternativas a la visual. Más de la mitad tienen un tamaño y tipología de texto que hacen difícil su lectura o están instalados tras cristales que provocan reflejos. Casi la mitad utilizan además flechas o pictogramas complicados o difícilmente legibles.

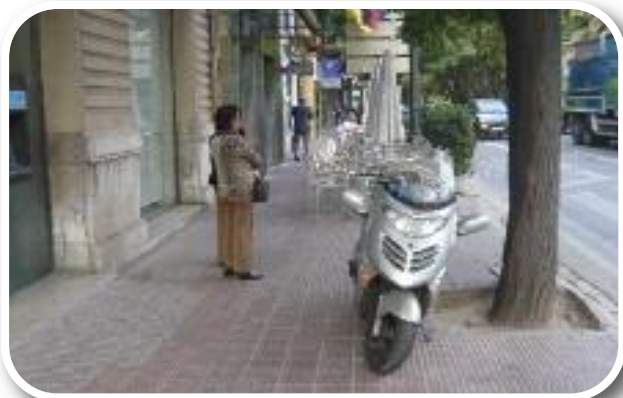
■ Existen incidencias en la cadena de accesibilidad que dependen directamente del comportamiento de los usuarios de las vías públicas. Los principales problemas en este capítulo se deben a obras mal señalizadas, mal balizadas o mal delimitadas, basuras en áreas de paso que ocasionan caídas, tropiezos o desplazamientos de los peatones hacia áreas peligrosas. El 14,9% de los estrechamientos de la acera está provocado por vehículos mal aparcados

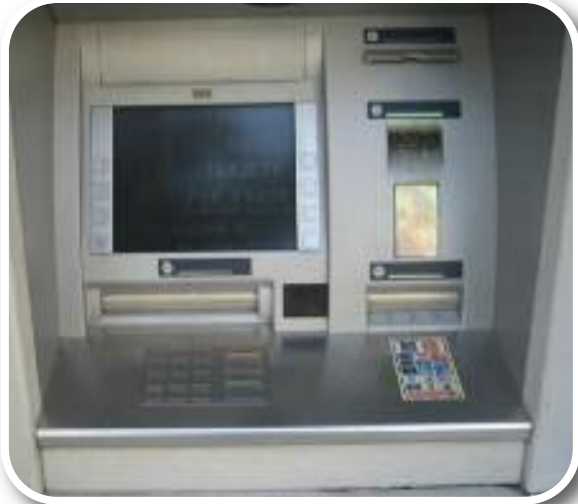
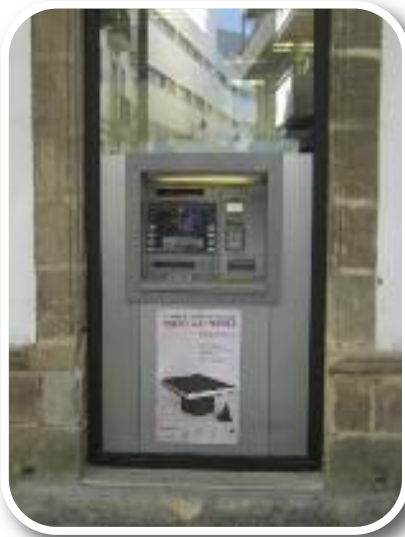
■ La mayoría de los cajeros bancarios evaluados presenta problemas de diseño, no pudiendo ser utilizados por personas mayores o con discapacidad, especialmente, por carecer de información acústica, adaptación para personas con deficiencia visual o espacio para maniobra, alcance y uso.

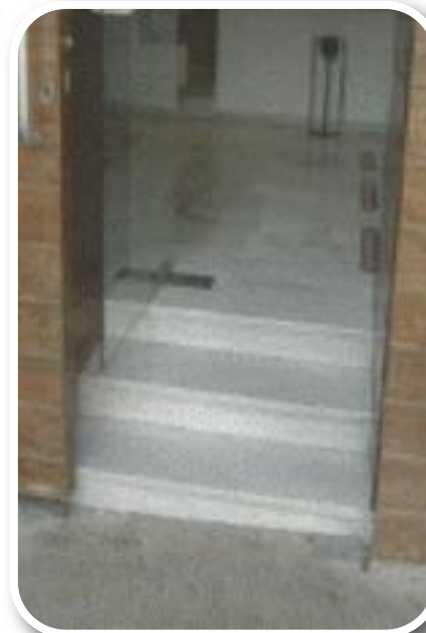
■ Del total de locales comerciales evaluados, un 68,4% tienen un escalón, mayor de 2 cm. o varios en el acceso.

El acceso a los locales comerciales debe estar desprovisto de obstáculos. Se ha de considerar que tenerlos es una barrera a la entrada de potenciales clientes.

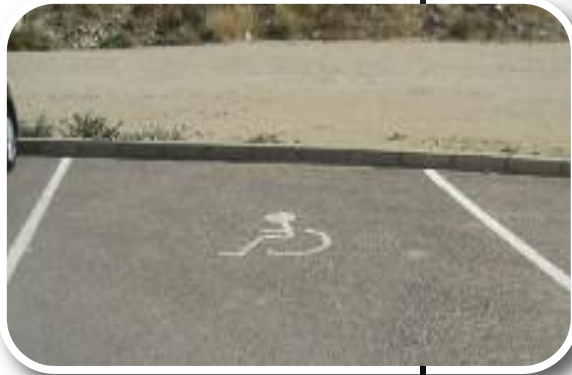
■ Aún cuando se cumplan los requerimientos de los ciudadanos que las solicitan, se crean problemas o situaciones de riesgo por un mal diseño de las plazas reservadas -sin recorrido accesible protegido desde la zona de aparcamiento hasta la acera o incumpliendo las dimensiones del área de la plaza, incorrecta señalización horizontal y vertical, etc.

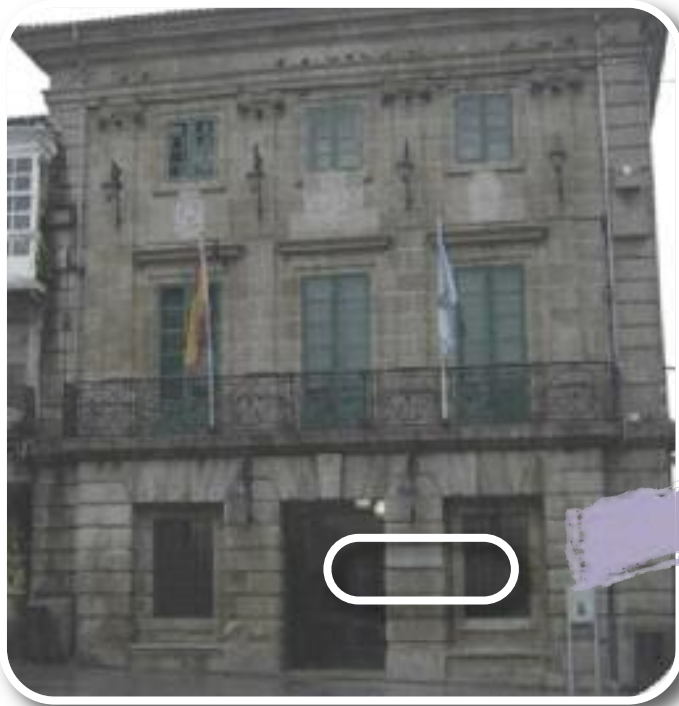
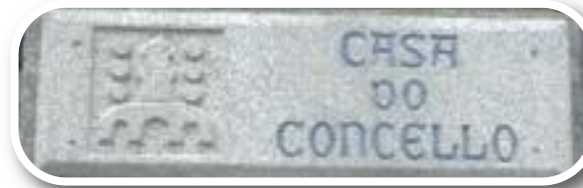
■ Más de la mitad de la rotulación de los edificios no es accesible. Con frecuencia se busca un tipo de señalización “mimética” o decorativa que incumple la normativa en materia de accesibilidad en lo que se refiere a ubicación, contraste, tipo y tamaño de las letras, etc. impidiendo de hecho su correcta localización. Por tipo de edificios, suelen ser las casas consistoriales, concejalías y juntas de distrito los que en mayor proporción presentan una señalización inadecuada.

Edificios públicos evaluados  
con señalización  
inadecuada/no accesible  
al uso del edificio

55,7%

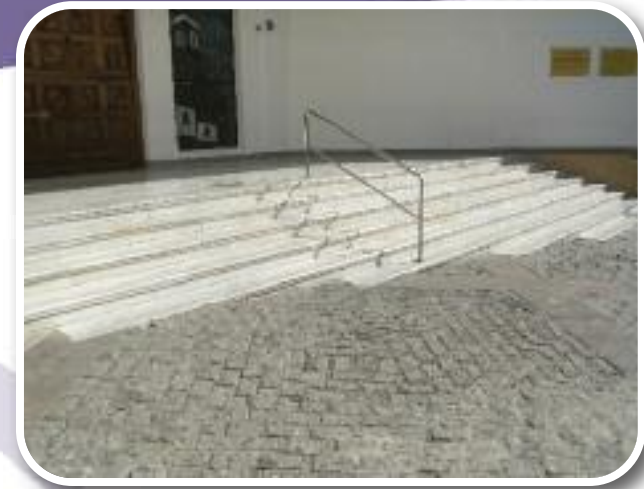
42,6%

Edificios sin acceso a nivel

Base: 354 edificios

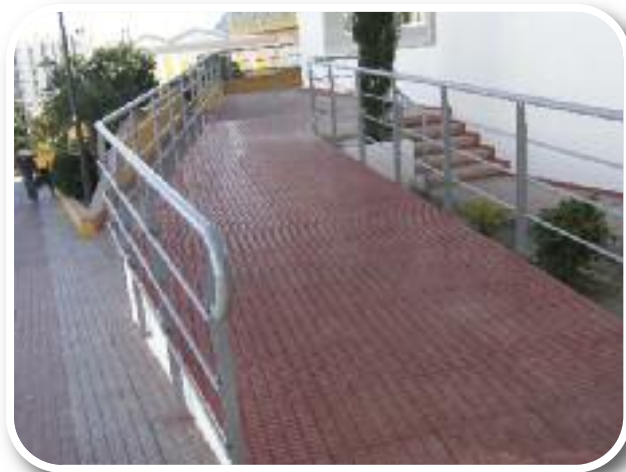
49,6%

Edificios sin acceso a nivel y que no disponen de itinerario peatonal accesible alternativo

Base: 135 edificios sin acceso a nivel

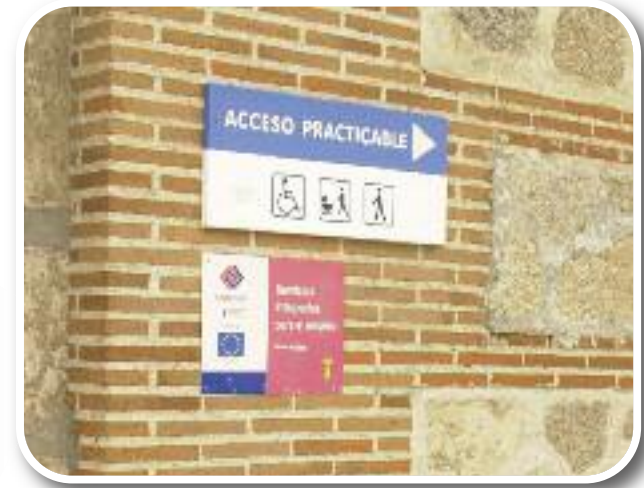
Base: 55 edificios con itinerario peatonal alternativo

85,5%

Edificios con itinerario peatonal alternativo pero sin señalizar

■ El uso de escaleras y escalones es una barrera infranqueable cuando no se cuenta con un itinerario peatonal accesible alternativo.

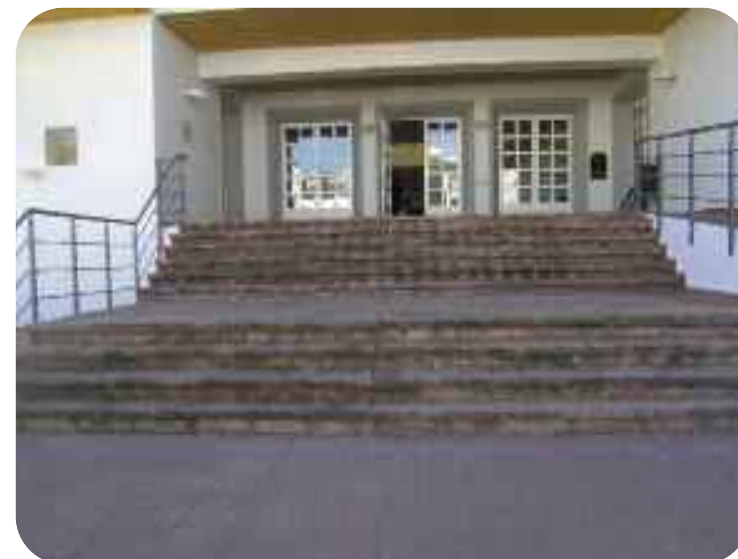
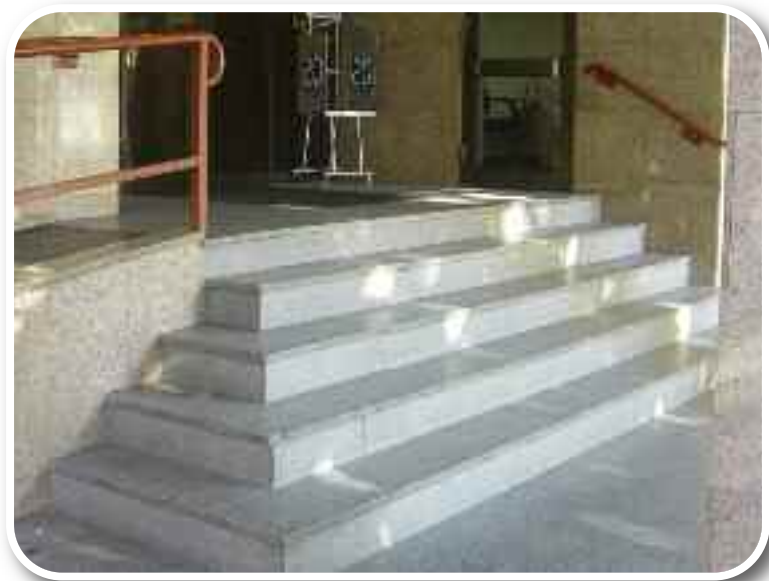
Barandillas y pasamanos no accesibles (en ambos lados) **85,4%**

Sin zócalo lateral **66,2%**

Base: 133 edificios con escaleras

**69,2%**

Incorrecto escalonado

■ Un incorrecto diseño de los escalones en la elección del material, su configuración, existencia de bocel, huella, contrahuella, etc., así como la longitud de los mismos, puede provocar caídas y tropiezos. 2 de cada 3 escaleras tienen también estos fallos.

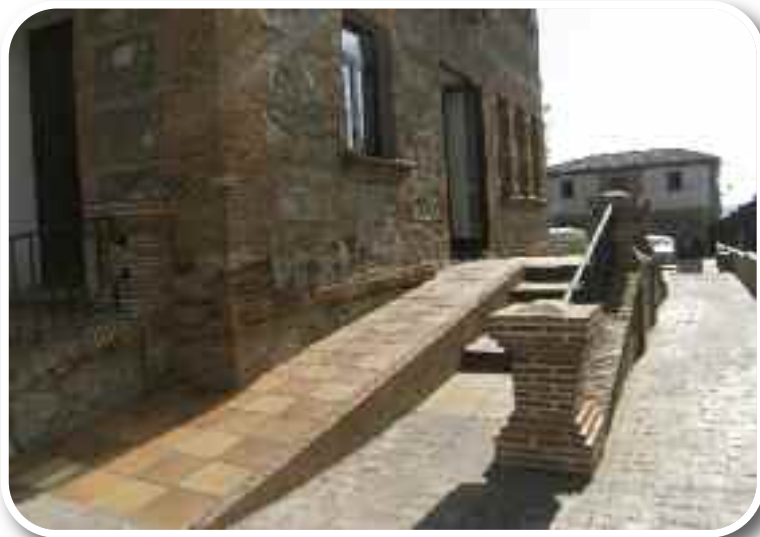
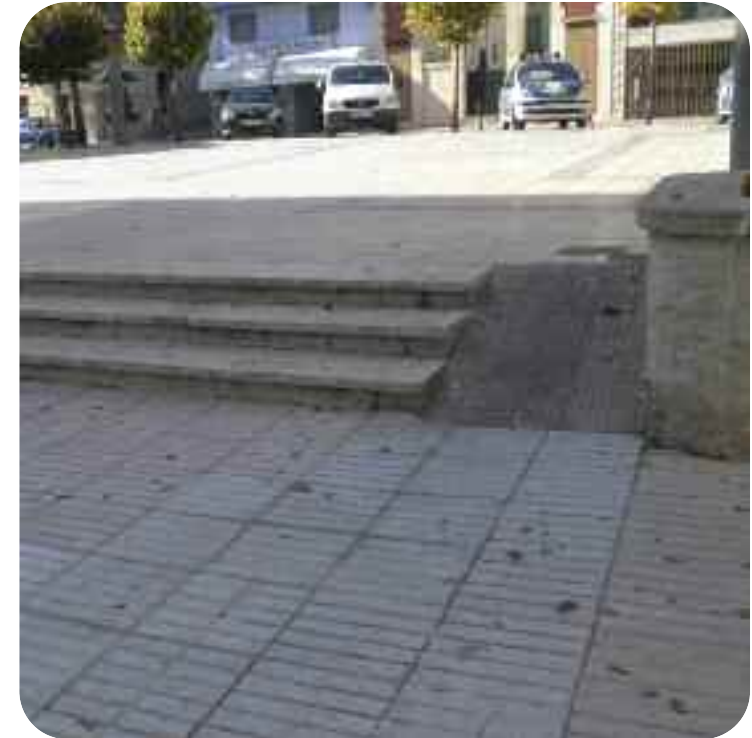
31,0%

Tramos de longitud incorrecta

18,4%

Pavimento inadecuado

■ La mayoría de las rampas de entrada a los edificios públicos presentan fallos de diseño que, al igual que en escaleras, no permiten la localización del embarque y desembarque, dificultan o impiden la aprehensión de las barandillas y pasamanos o pueden provocar caídas y golpes al deslizarse, por ejemplo, una muleta en el desnivel de la rampa o la rueda de una silla de ruedas, al no existir zócalo lateral de protección.

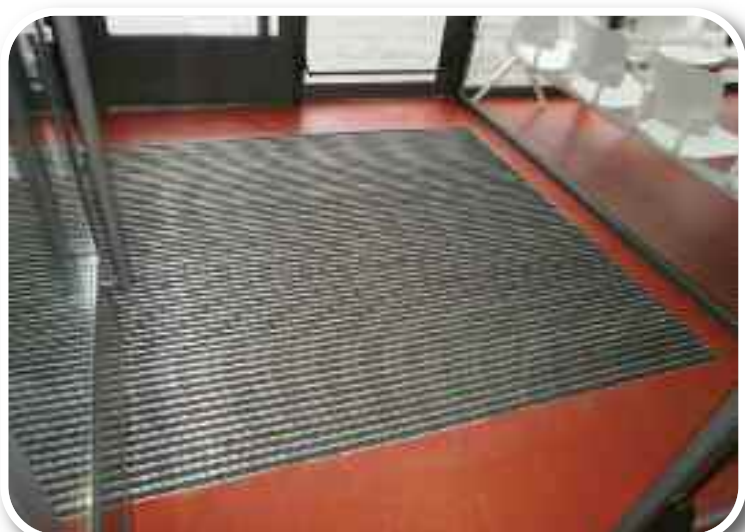
Inadecuado espacio de maniobra ante la puerta de acceso

16,1%

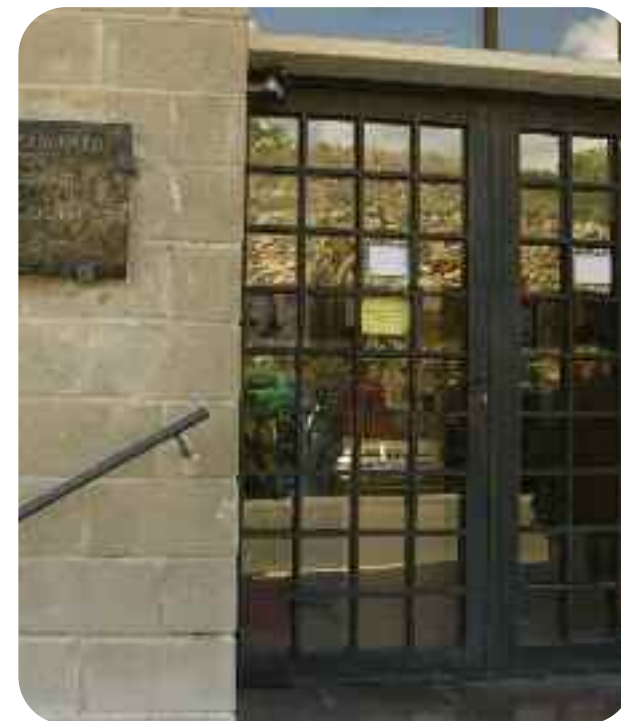
52,3%

Felpudos no encastrados/mal fijados

■ Un elemento en apariencia simple pero necesario del mobiliario de entrada, el felpudo o alfombrilla, se convierte también en una dificultad en más de la mitad de los edificios públicos pudiendo provocar tropiezos y caídas al no estar encastrados, bien fijados al suelo o ser inadecuados.

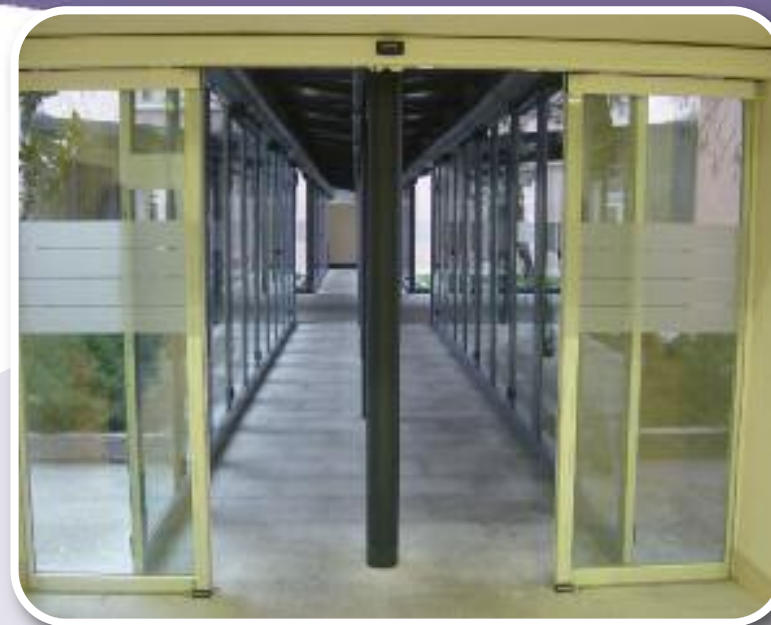
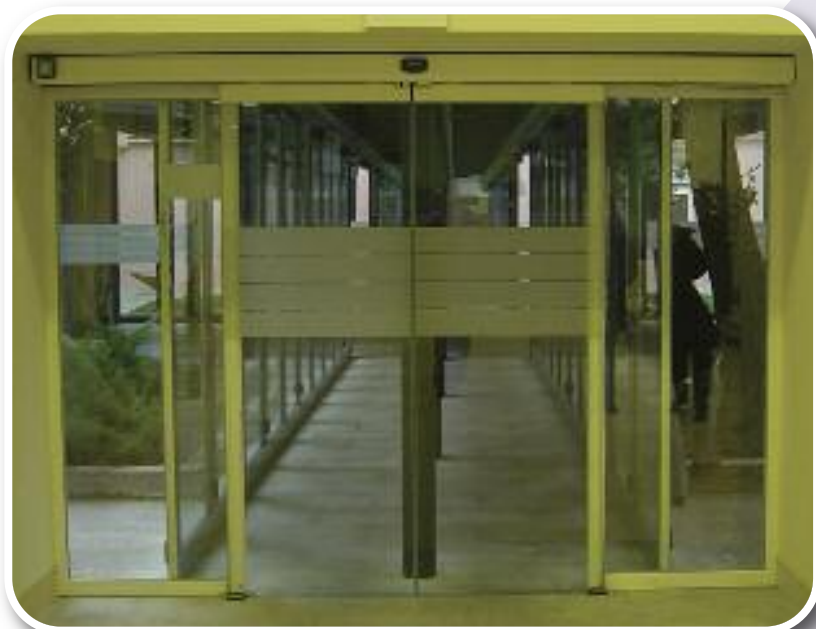
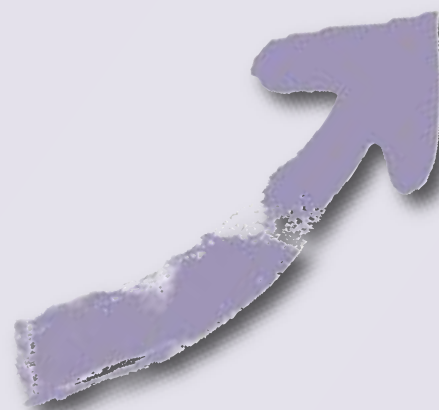
**Ejemplo de  
práctica  
inadecuada**

■ El ejemplo de la fotografía muestra como una puerta que cumple todos los criterios de accesibilidad exigidos puede convertirse en una trampa peligrosa ya que en medio del paso se encuentra un pilar, obstáculo y fuente de riesgo para los usuarios.

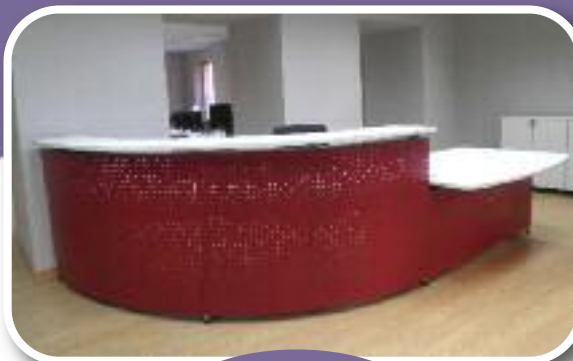
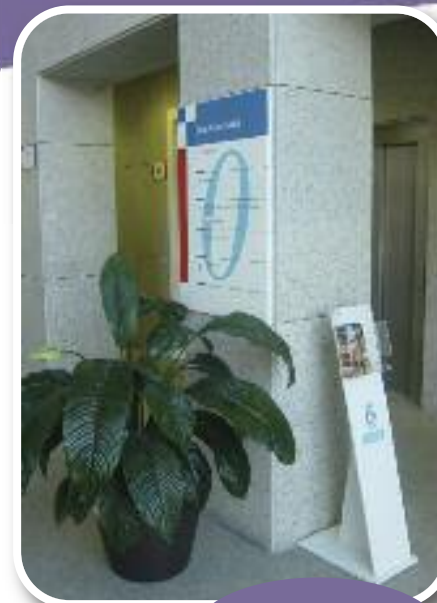
63,3%

Mostrador no accesible  
en altura

Base: 349 edificios

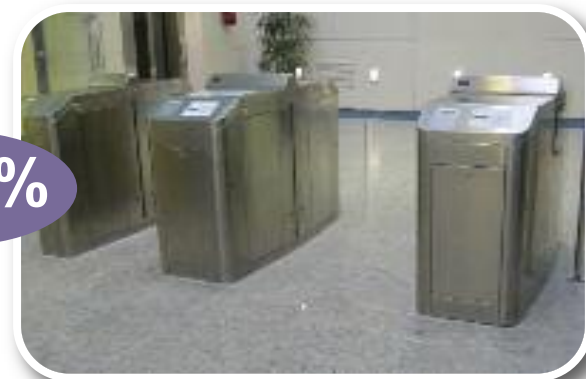
33,8%

Tornos/escáner sin  
acceso alternativo

Base: 80 tornos

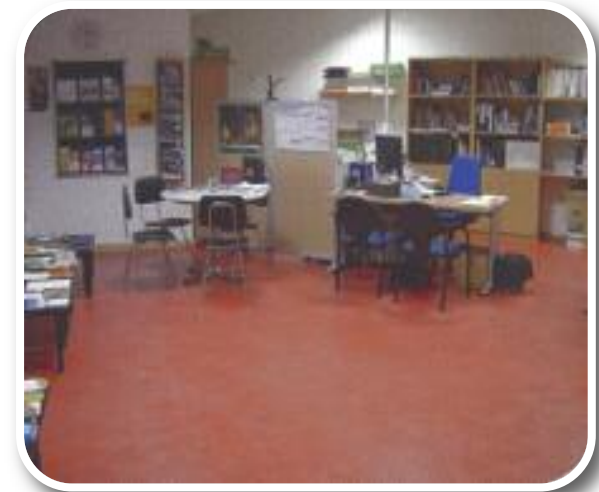
■ Más de un tercio de los puntos de atención no son accesibles, lo que puede impedir la realización de gestiones importantes, imprescindibles u obligatorias en muchos casos.

Puntos de atención al público no accesibles

40,9%

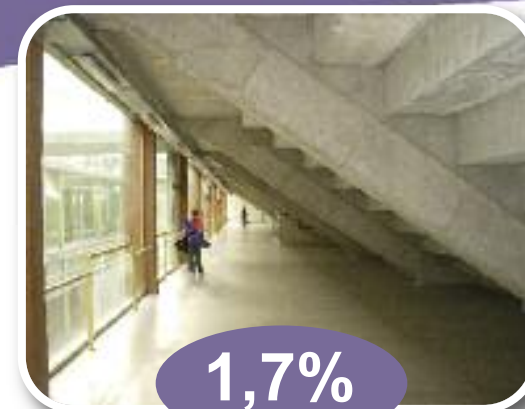
Elementos salientes (+15 cm.) altura inadecuada y no señalizados (extintores, macetas, estanterías)

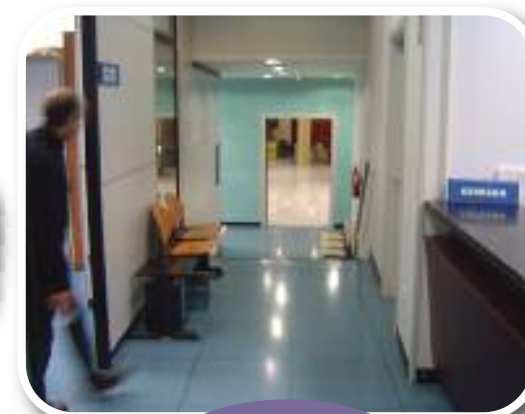
Los pasillos y corredores de los edificios públicos que no son accesibles pueden, además de impedir el paso ser causantes de golpes y caídas.

Pavimento brillante

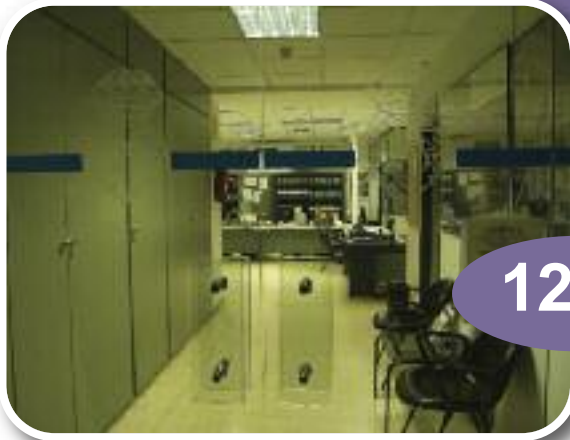
12,2%

Sin franja señalizadora en puerta de cristal

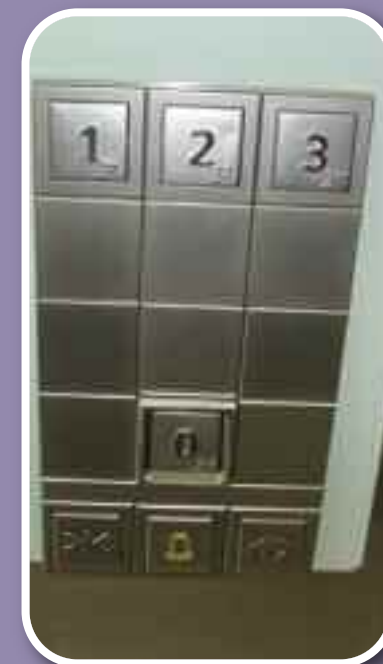
Ejemplo de botonera con información en Braille

■ La botonera es el interfaz fundamental. Las deficiencias en el sistema no están producidas, cómo podía suponerse, por la antigüedad del ascensor sino por la ausencia de normativa que homologue estos elementos. El Código Técnico de Edificación obliga que a partir de 19/09/2010 todos los ascensores de nueva construcción cumplan unos requisitos concretos para ser accesibles.

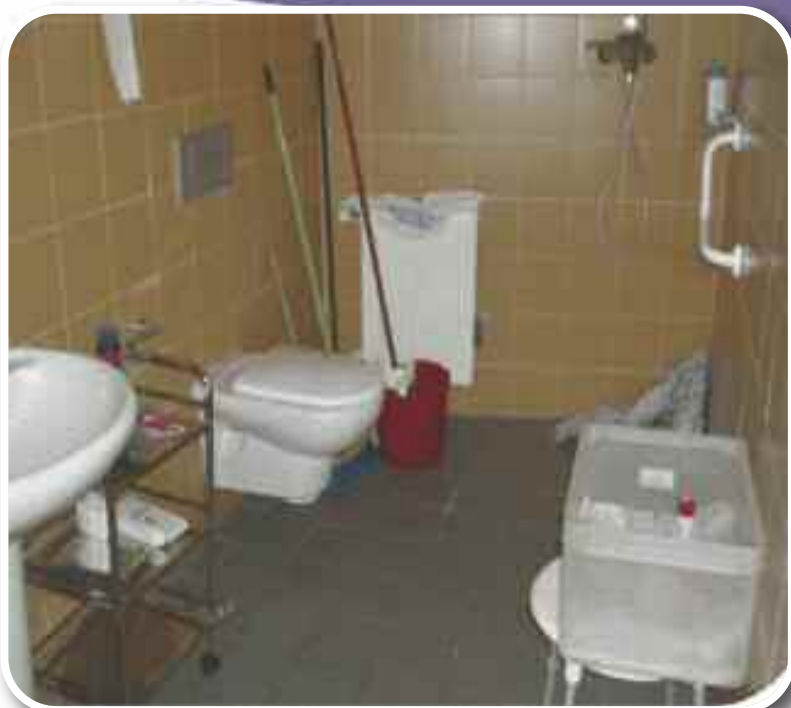
■ En el ejemplo de la izquierda se puede ver un aseo que, aunque señalizado como accesible, presenta múltiples deficiencias. Además, parece que es utilizado como cuarto de la limpieza.

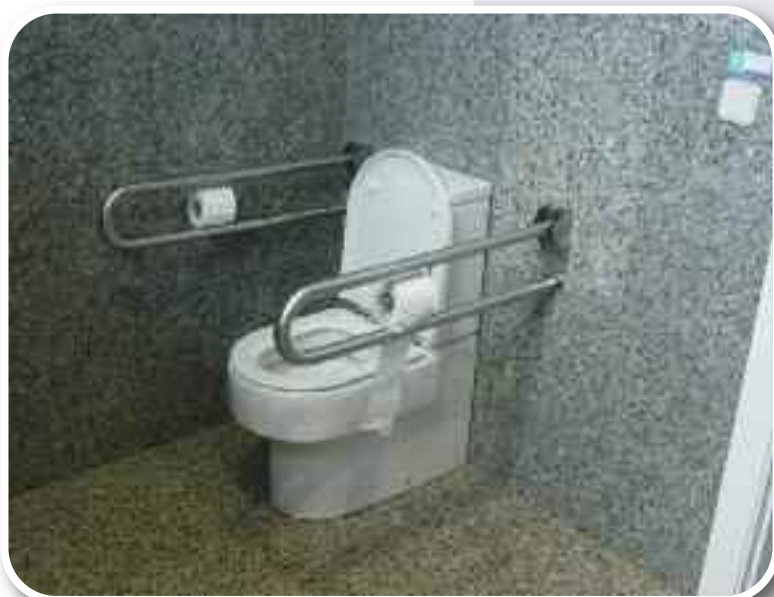
■ Con frecuencia se define y señala un aseo como accesible considerando la anchura de puerta, las dimensiones y las barras de apoyo del inodoro, pero no se tienen en cuenta el resto de elementos de accesibilidad, no menos importantes, referentes a grifería, pulsadores, sistema de apertura de la puerta, etc.

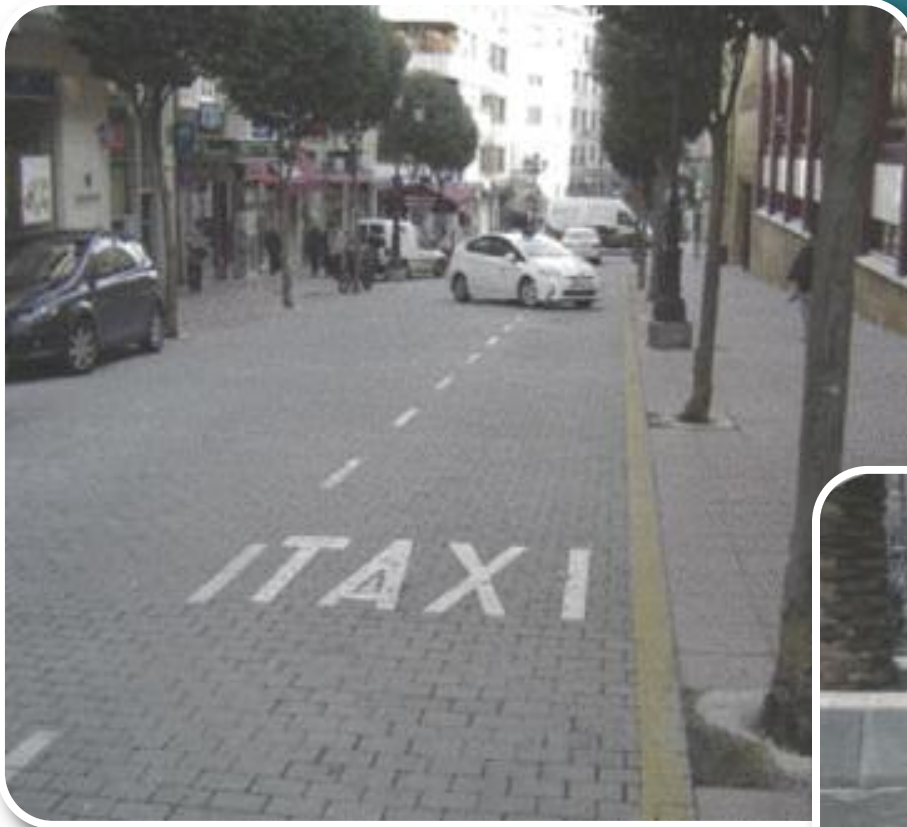
Sin contraste cromático  
en plataforma única.

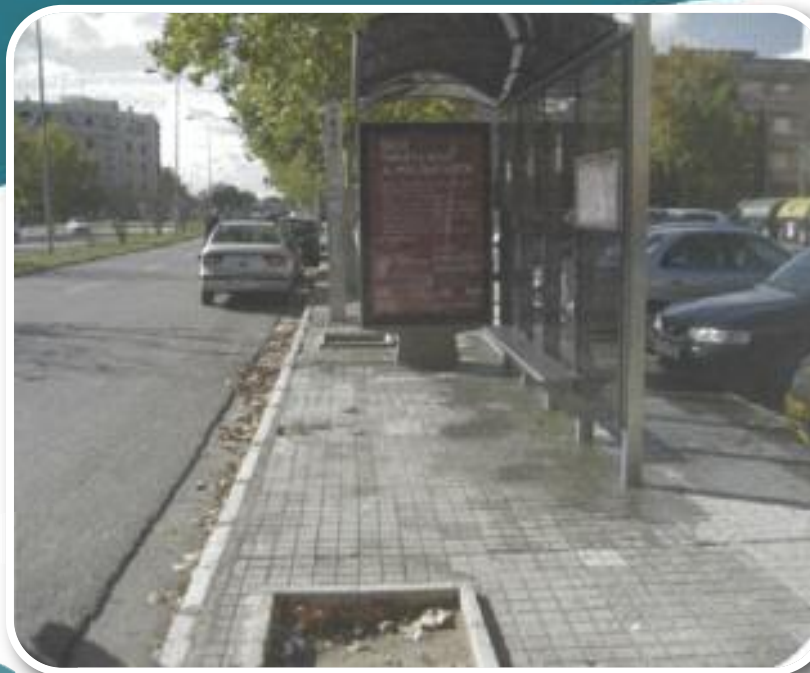
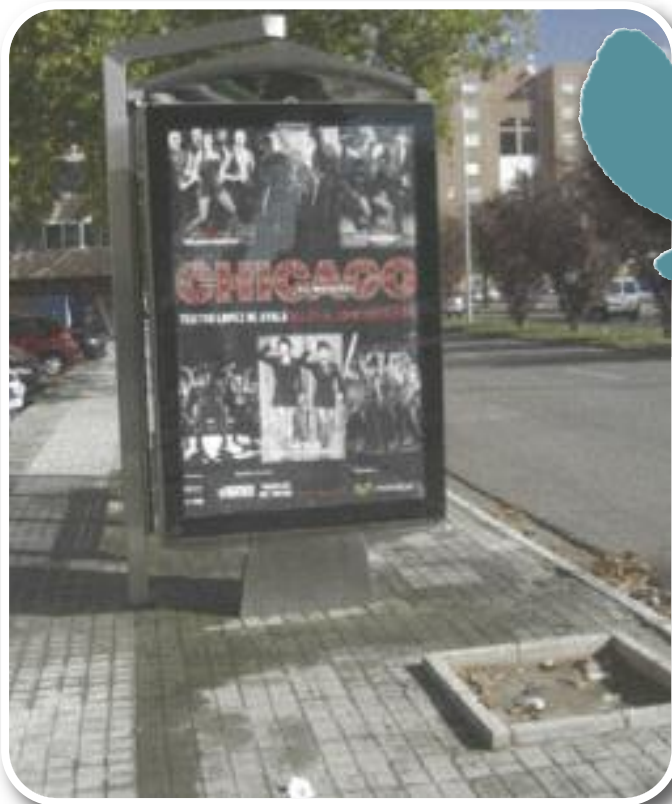
■ Las áreas de parada de bus son zonas de alto tránsito, que a pesar de ello presentan deficiencias que afectan a su accesibilidad y pueden provocar caídas y situaciones de peligro. En el ejemplo, alcorques sin cubrir y con resaltes en las inmediaciones de la marquesina de la parada del bus se convierten en elementos peligrosos.

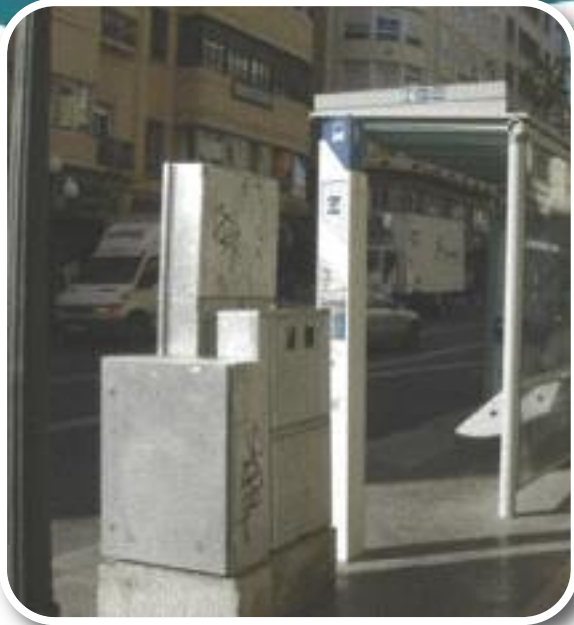
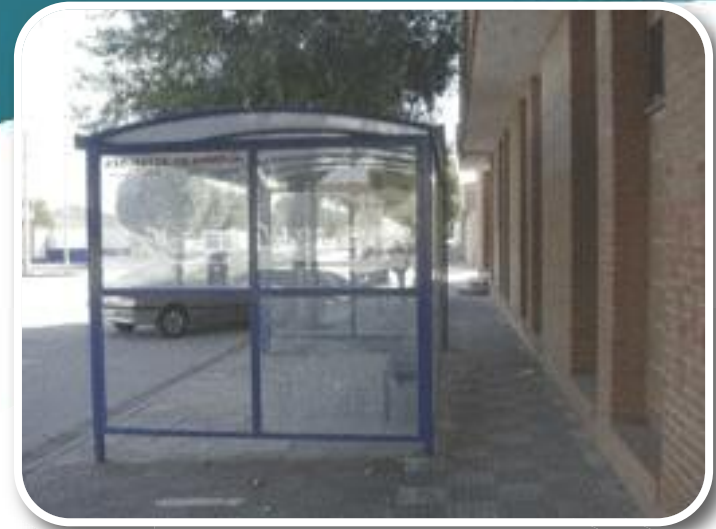
Entorno de las paradas de bus.  
Acceso

Hay  
obstáculos  
que impiden  
el acceso al  
vehículo desde  
la acera o la  
marquesina

11,8%

No hay  
obstáculos  
que impidan  
el acceso al  
vehículo  
desde  
la acera o  
la marquesina

88,2%

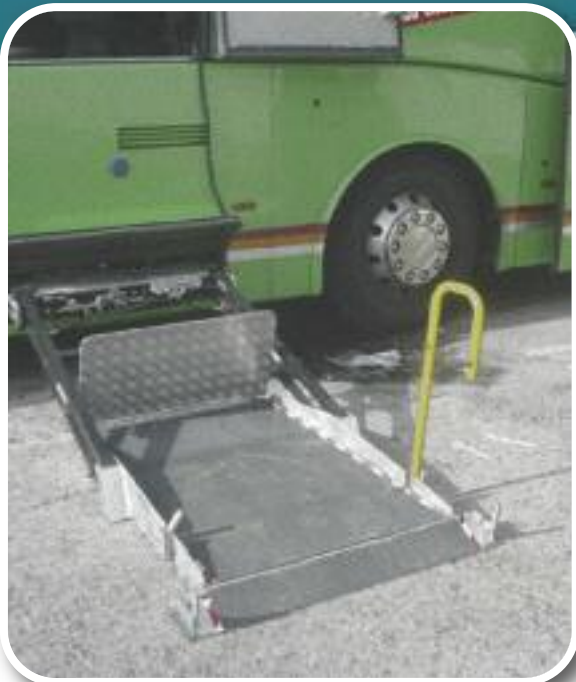
Accesibilidad de los vehículos  
Plataforma. Cinturón.

Con  
plataforma  
de piso bajo  
**71,2%**

Sin  
plataforma  
de piso bajo  
**28,8%**

■ Es fundamental que los autobuses sean de piso bajo (con rampa de ajuste) o incorporen plataforma escamoteable. Casi uno de cada tres autobuses carecen de plataforma de piso bajo.

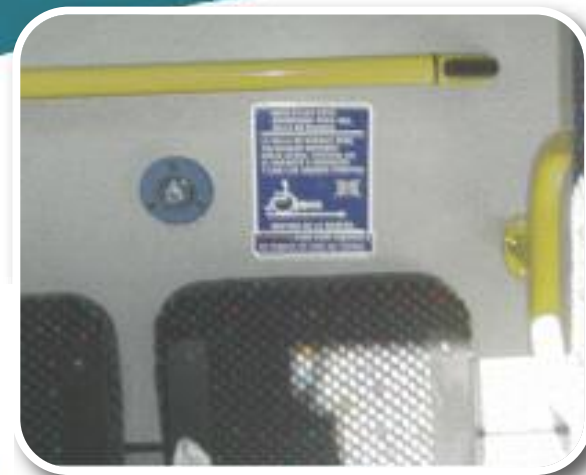
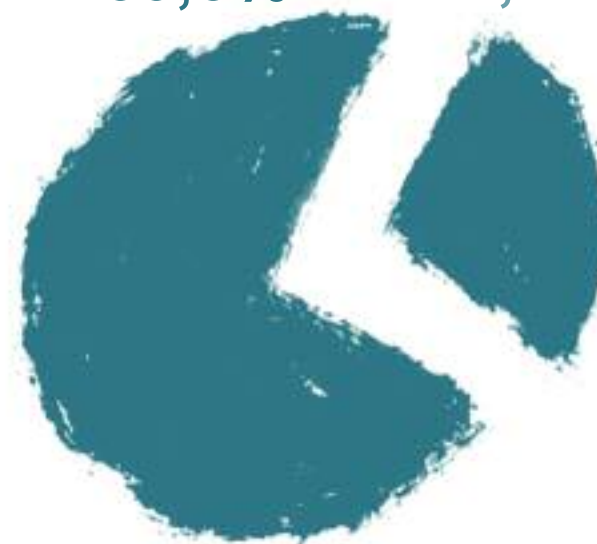
Con  
cinturón  
**60,6%**

Sin  
cinturón  
**39,4%**

■ Cerca del 40% de los autobuses carece de cinturón de anclaje de las sillas de ruedas al autobús en las zonas reservadas al efecto.

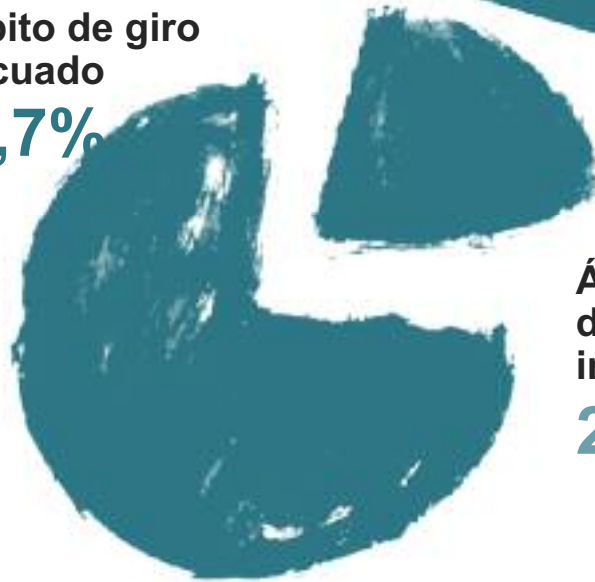
Ámbito de giro  
adecuado

**72,7%**

Ámbito  
de giro  
inadecuado

**27,3%**
