Observatorio de la Accesibilidad  
Universal en los Municipios de España 2011

## Primera edición, Madrid 2011

Dirección de Accesibilidad Universal de la Fundación ONCE para la Cooperación e Inclusión Social de Personas con Discapacidad

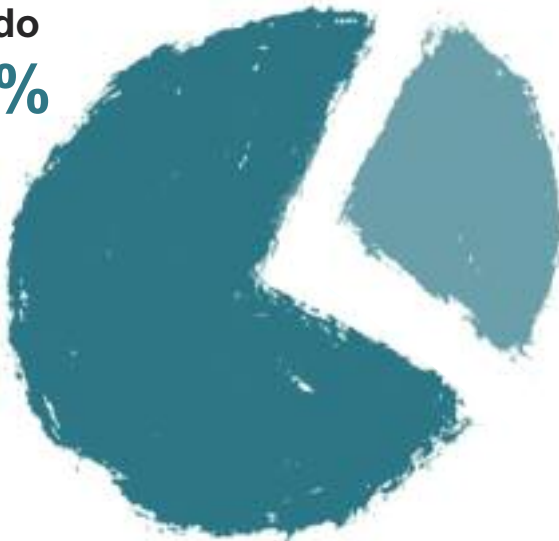
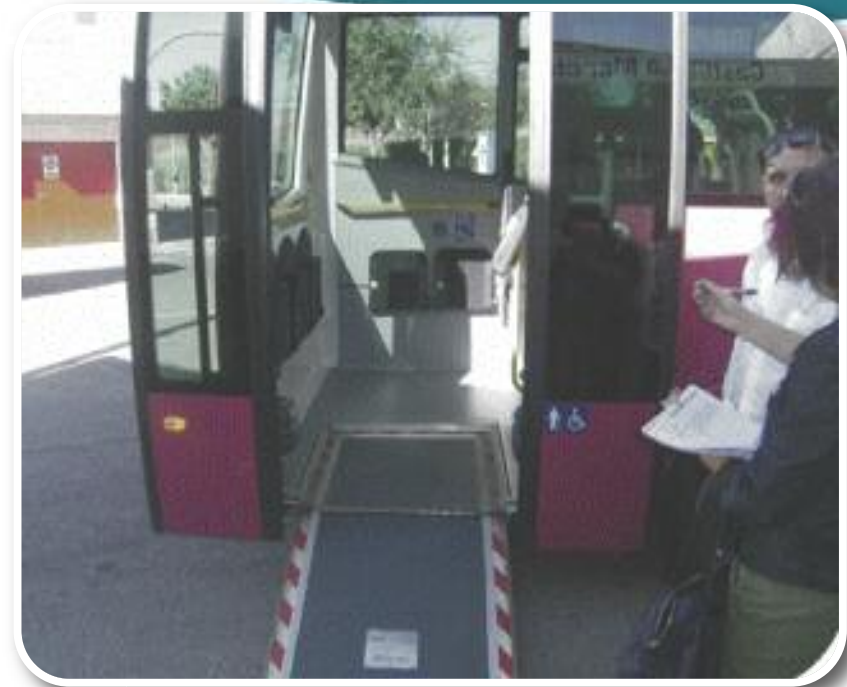
Con espacio  
reservado  
adaptado

**74,2%**

Sin espacio  
reservado  
(adaptado)

**25,8%**

■ 1 de cada 4 autobuses carece de espacio reservado para la ubicación de viajeros en silla de ruedas o con cochecitos de niños; elevada proporción de autobuses que dificultan viajar con seguridad y confort.
